CONTRÔLE DES POUTRELLES SECONDAIRES

CONTRÔLE DES POUTRELLES PRIMAIRES

CONTRÔLE DES SUPPORTS TECHNIQUES

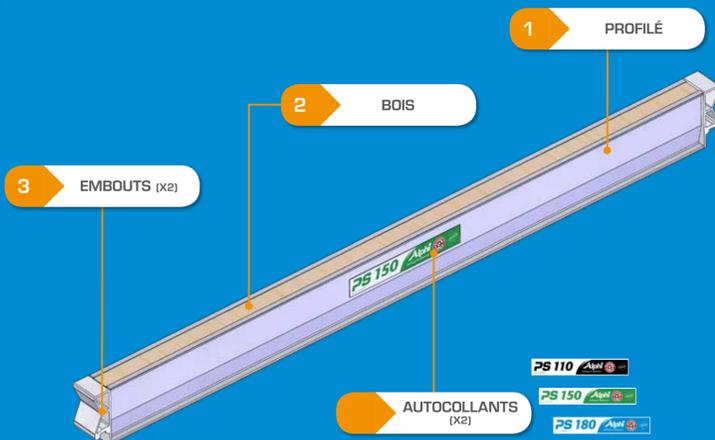
1 PROFILÉ	
Apparence	
Description	Déchiré, déformé
Conformité	▲
Apparence	
Description	Trou sur profilé
Conformité	▲
Apparence	
Description	Trait de scie
Conformité	▲

2 BOIS	
Apparence	
Description	Très abimé
Conformité	▲

3 EMBOUT			
Apparence			
Description	Cassé, fissuré	Soudure fissurée	Écrasé, tordu
Conformité	▲	▲	▲

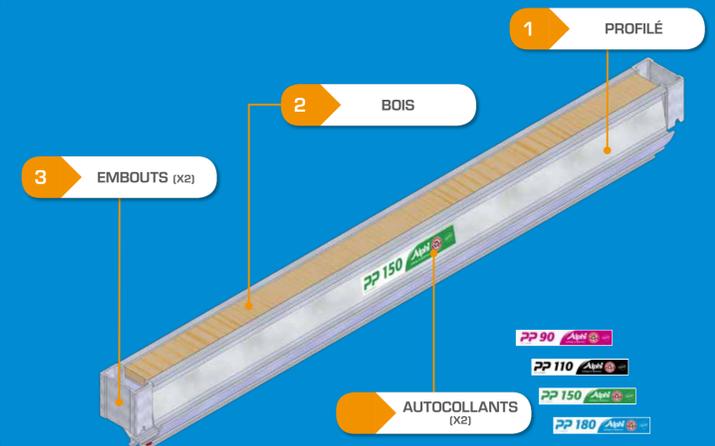
1 PROFILÉ					
Apparence					
Description	Trou sur profilé	Déformation du profilé	Gorge tordue, cabossée	Trait de scie	Passage de vis déformé
Conformité	▲	▲	▲	▲	▲

2 BOIS	
Apparence	
Description	Très abimé
Conformité	▲

3 EMBOUT			
Apparence			
Description	Tordu, cabossé, déformé	Gorge écrasée	Soudure fissurée
Conformité	▲	▲	▲

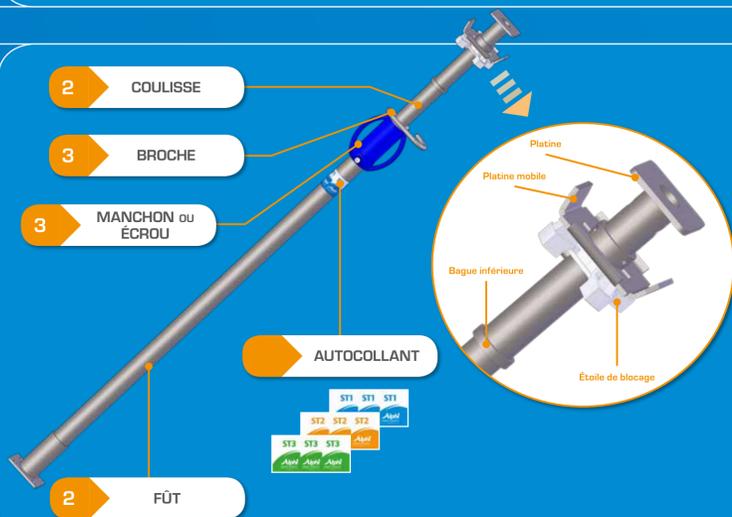
1 TÊTE INTÉGRÉE TAPER AU MARTEAU SUR L'ÉTOILE POUR VERROUILLER LA TÊTE				
Apparence				
Description	Contrôle des 5 mm	Étoile cassée, fissurée ou manquante	Platine mobile, tordue	Bague inférieure non soudée
Conformité	▲ Si < 5 mm	✗	✗	▲

2 COULISSE ET FÛT			
Apparence			
Description	Coulisse bloquée	Cabossé	Platine déformée
Conformité	✗	▲	▲

3 MANCHON ou ÉCROU, BROCHE		
Apparence		
Description	Manchon cassé	Broche manquante ou tordue
Conformité	▲	▲
